KIEFERT ODER STOCKINGER?

KOSSANN & MELCHING restaurieren

Objekt	Imbiss Pavillon oder „KIEFERT-Pavillon“
Eigentümer	Focke-Museum, Bremer Landesmuseum für Kunst und Kulturgeschichte, Schwachhauser Heerstr. 240, 28213 Bremen
Standort	Markthalle 8, Domshof 8, 28195 Bremen
Herkunft	Bahnhofsvorplatz
Datierung	1949/50
Architektin	Lore Krajewski (Entwurf von Eberhard Gildemeister)
Bauzeitliche Materialien	Sperrholz, eloxiertes Aluminium, Glas u. a.
Überarbeitungen	Massive Veränderungen z. B. in Form eines zweiten Daches

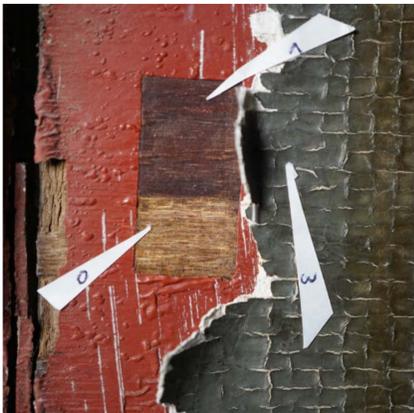
▲ Freilegungstreppe mit brauner primärer Überzugsgestaltung und starker Differenz beider Lackierungen

Restauratorische Untersuchungen können die Antworten geben. Mit Hilfe von Schabeproben und Stratigraphien (Freilegungstrepfen) wurde die ursprüngliche Oberflächengestaltung des Kiefert-Pavillons in der Sockelzone aufgedeckt. Die Sperrhölzer, die den Sockel umspannen, waren dunkelrotbraun gebeizt und transparent lackiert. Ständig der Witterung ausgesetzt kamen schnelle weitere Lackierungen und letztendlich eine glasfaserverstärkte Bespannung hinzu. Das eloxierte Aluminium der Fenster und der Gliederungsleisten um das Sockeloval befindet sich auch unter den Anstrichen der Dachunterseiten.

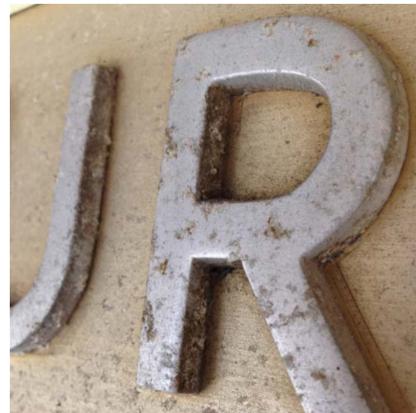
▲ Das „R“ von MUCKTURTLE auf eloxiertem Aluminium aus dem Schriftband

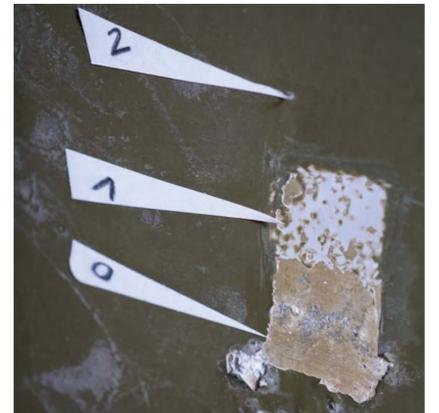
▲ Stratigraphie Dachüberstand

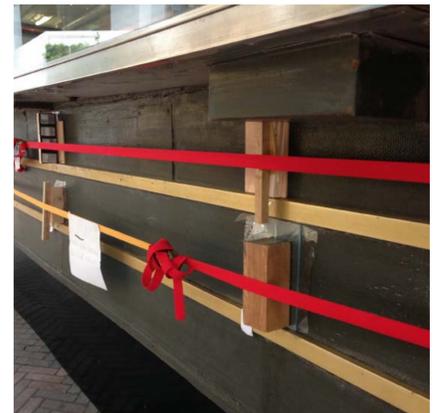
▲ Druckaufbau zum Verkleben der gelösten Materialien mit umlaufenden Spanngurten

Es wurden gelöste Sperrholzplatten verklebt. Die in den Randbereichen gelöste glasfaserverstärkte Bespannung wurde mit einem Dispersionskleber gefestigt. Große Fehlstellen erhielten eine Ergänzung mit einem ähnlich dem Original strukturierten Vlies. Ergänzungen im Holz erfolgten mit genau angepasstem Balsaholz. Kleinere Fehlereiche wurden gekittet. Die Retusche der Ergänzungen und Fehlstellen erfolgte in mehreren Auftragschichten: Anlegen Grundfarbe, Auflegen Nuancierungen und Gitterstruktur, zweifacher Auftrag Abschlussfirnis, „Anstauben“, um das leicht verunreinigte Erscheinungsbild zu erreichen.

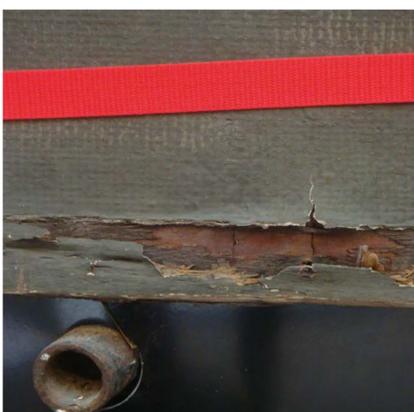
▲ Große Ausbruchstelle in der unteren Sockelkante

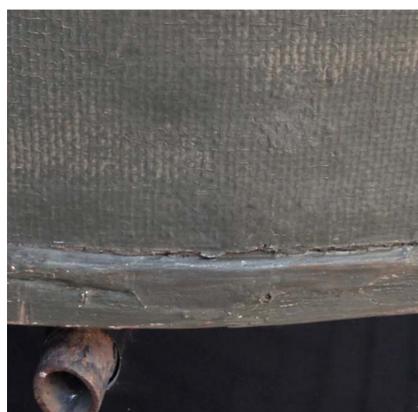
▲ Fehlstelle nach der Restaurierung

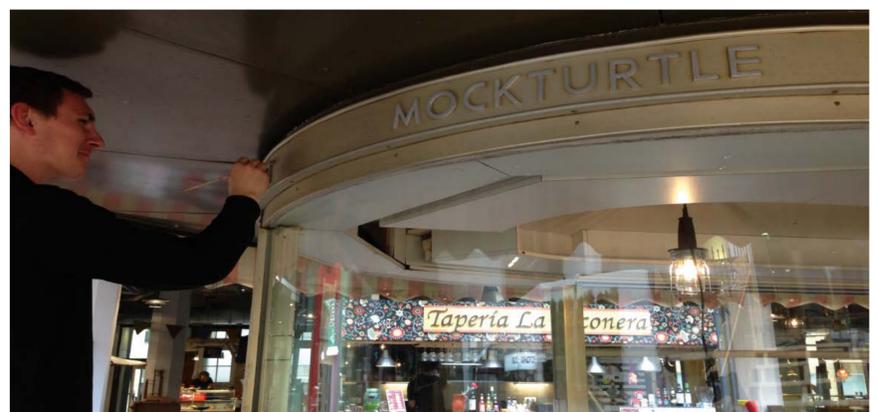
▲ Reinigung des Schriftbandes

An dem umlaufenden Schriftband unterhalb des Daches erfolgte die Abnahme der losen Verschmutzungen besonders auf den horizontalen Flächen der aufgesetzten Buchstaben. Diese bilden die schönen Namen verschiedener Imbisse wie „MOCKTURTLE“, „GEBÄCK“ und „REISEPROVIANT“.
