Ein Tasten und Tüfteln

Die Villa Wolde am Osterdeich ist ein Gesamtkunstwerk – jetzt musste eine wertvolle Kassettendecke restauriert werden

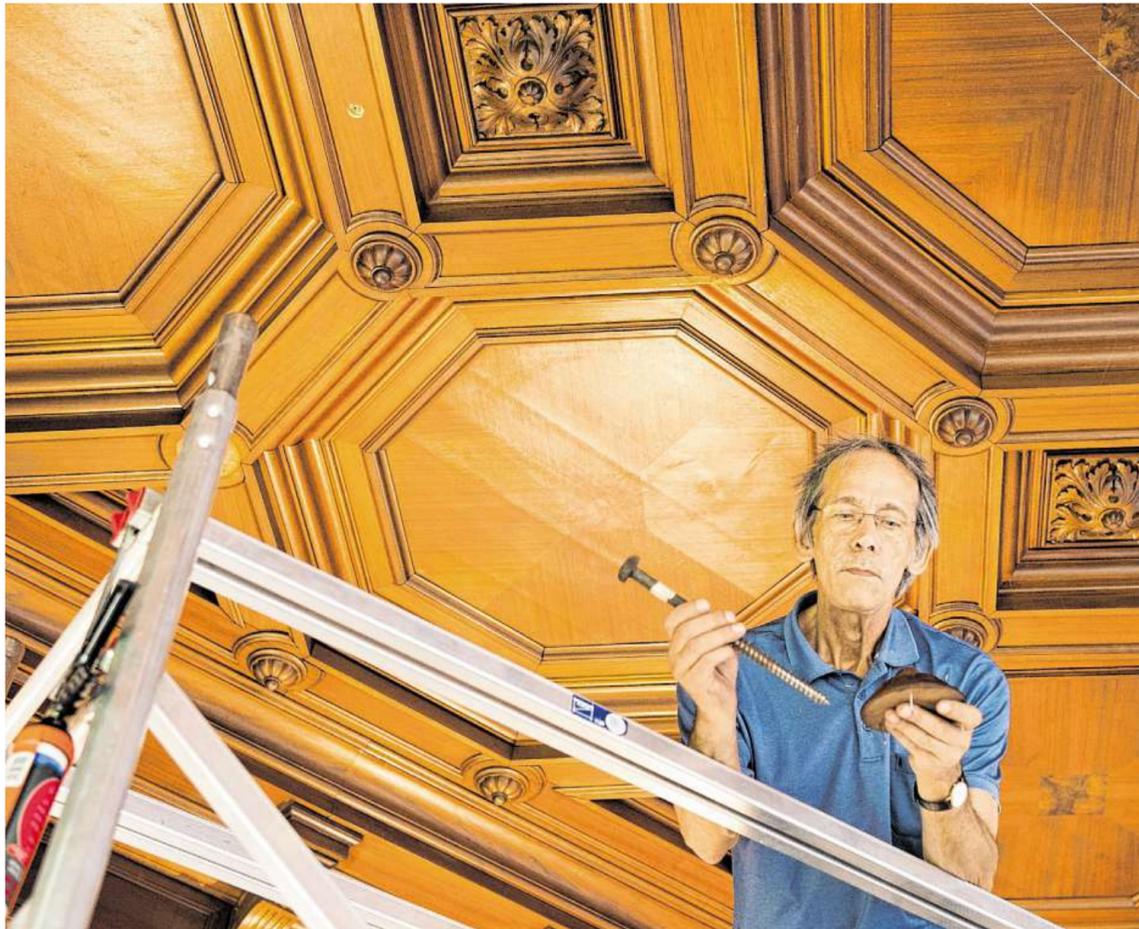
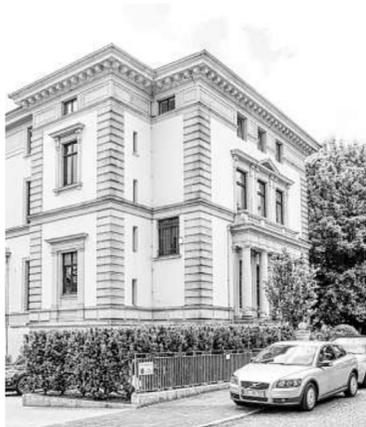
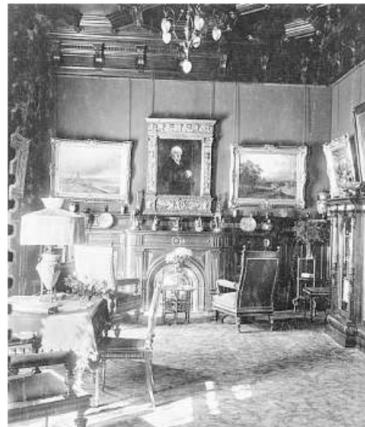
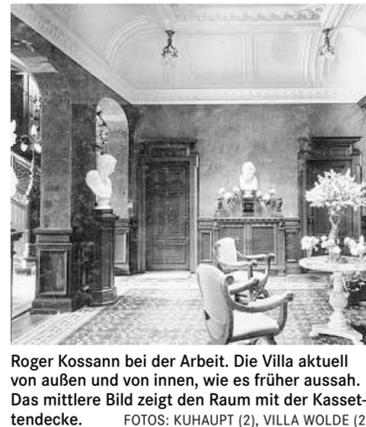
Der Sand – kommt aus den Zwischenschichten. „Den haben die damals als Brandschutz benutzt“, erklärt Kossann. Runter geriebelt ist er, weil sich das Holz verzogen hatte, so sehr, dass an der Decke eine Öffnung entstand. Der Restaurator hat recherchiert und die Ursache entdeckt: „Vor anderthalb Jahren gab es auf der oberen Etage einen Wasserschaden.“ Um den Schaden zu beheben, haben die Handwerker den Boden geöffnet und mit viel Hitze gearbeitet,

Roger Kossann bei der Arbeit. Die Villa aktuell von außen und von innen, wie es früher aussah. Das mittlere Bild zeigt den Raum mit der Kassettendecke. FOTOS: KUHAUPT (2), VILLA WOLDE (2)

damit alles wieder trocken ist und nicht zu schimmeln anfängt. Solche Temperaturen, vor allem die Schwankungen, quälen das Holz, es schrumpft und reißt, entwindet sich dem Halt an den Balken – und dann wird so eine schöne Decke zur Gefahr, sie könnte runterkommen. Alle raus, wir sichern erst einmal – so ging es los, als der Restaurator

gerufen wurde und sich einen Eindruck verschaffte. Er stellte ein Gerüst auf, das fast den gesamten Raum füllte. Der Beginn einer aufwendigen Operation. Wie beim Chirurgen, der ein Knie spiegelt, kam auch bei der Decke die Endoskopie zum Einsatz. So wurde erfasst, wie sie konstruiert ist und wie aufgehängt. Mit einem Detektor spürte Kos-

sann die Schrauben auf. Eine davon hält er in der Hand, schweres Eisen, 30 Zentimeter lang. Sie wird genau dort wieder ins Holz der Decke und den Balken gedreht, wo sie vorher schon für Halt sorgte. Die Schraube hat eine Nummer verpasst bekommen, die Zwölf, damit nichts vertauscht wird. Das ist Denkmalschutz, alles muss wieder an sei-
